# Ausbrand eines Transporters mit Sauerstofftank

Technische Hilfeleistung durch basi-Mitarbeiter

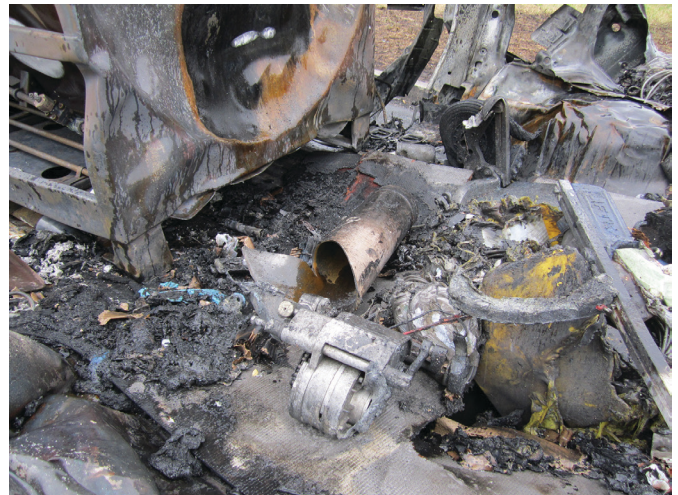
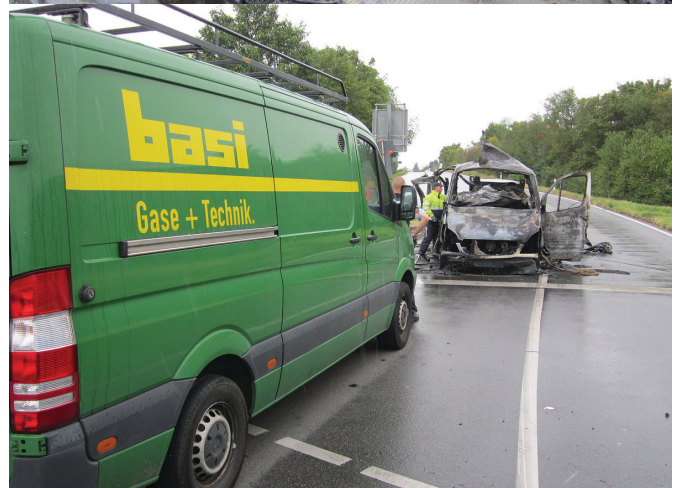
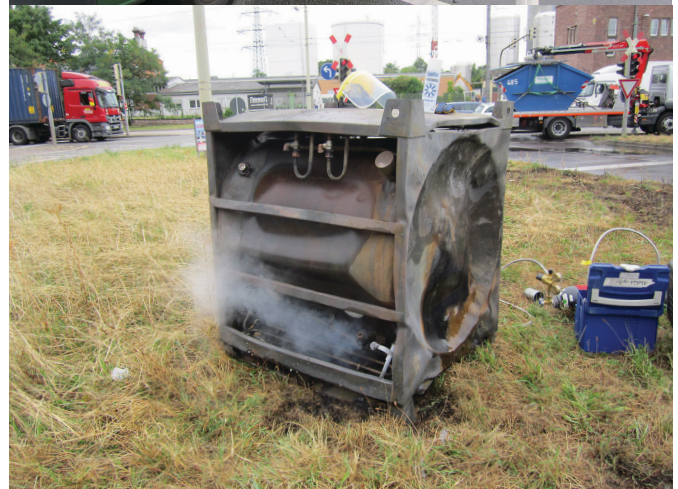
Am 04.08.15 ereignete sich in Karlsruhe ein Fahrzeugbrand an einem Transporter mit mehreren Verletzten. Das Fahrzeug fing während der Fahrt an zu brennen. Der Fahrer fuhr einem stehenden PKW auf und rettete sich brennend aus dem Fahrzeug.

Im Laderaum des Transporters befanden sich ein 600-Liter-Tank mit flüssigem Sauerstoff und einige kleinere Sauerstoff-Flaschen. Durch die hohe Wärmeeinwirkung barst schließlich eine 10 Liter Sauerstoffflasche und zerstörte den Transporter völlig. Mehrere Passanten und Feuerwehrleute wurden durch die Druckwelle leicht verletzt. Als Ursache für den Brand des Transporters wurde ein Kabelbrand im Motorraum festgestellt.

Zur Sicherung der Unfallstelle und Bergung des 600-Liter-Sauerstofftanks wurde ein Kranfahrzeug eingesetzt. Mit Hilfe von persönlicher Schutzausrüstung, Gaswarngeräten und techn. Equipment konnte der defekte Sauerstofftank unter besonderen Sicherheitsvorkehrungen mit Stickstoff inertisiert und ohne weitere Vorfälle abtransportiert werden.

Dieser Einsatz verlangte besondere Fachkenntnisse, z. B. den Ausschluss von Öl und Fett im Umgang mit flüssigem Sauerstoff oder die Vermeidung von Explosionsgefahr durch Versickerungen im Asphalt. **CM**
